## Problemer med fugt og salte i murværk og deres afhjælpning

Af Poul Klenz Larsen, seniorrådgiver ved Nationalmuseets Bevaringsafdeling. Foto: forfatteren

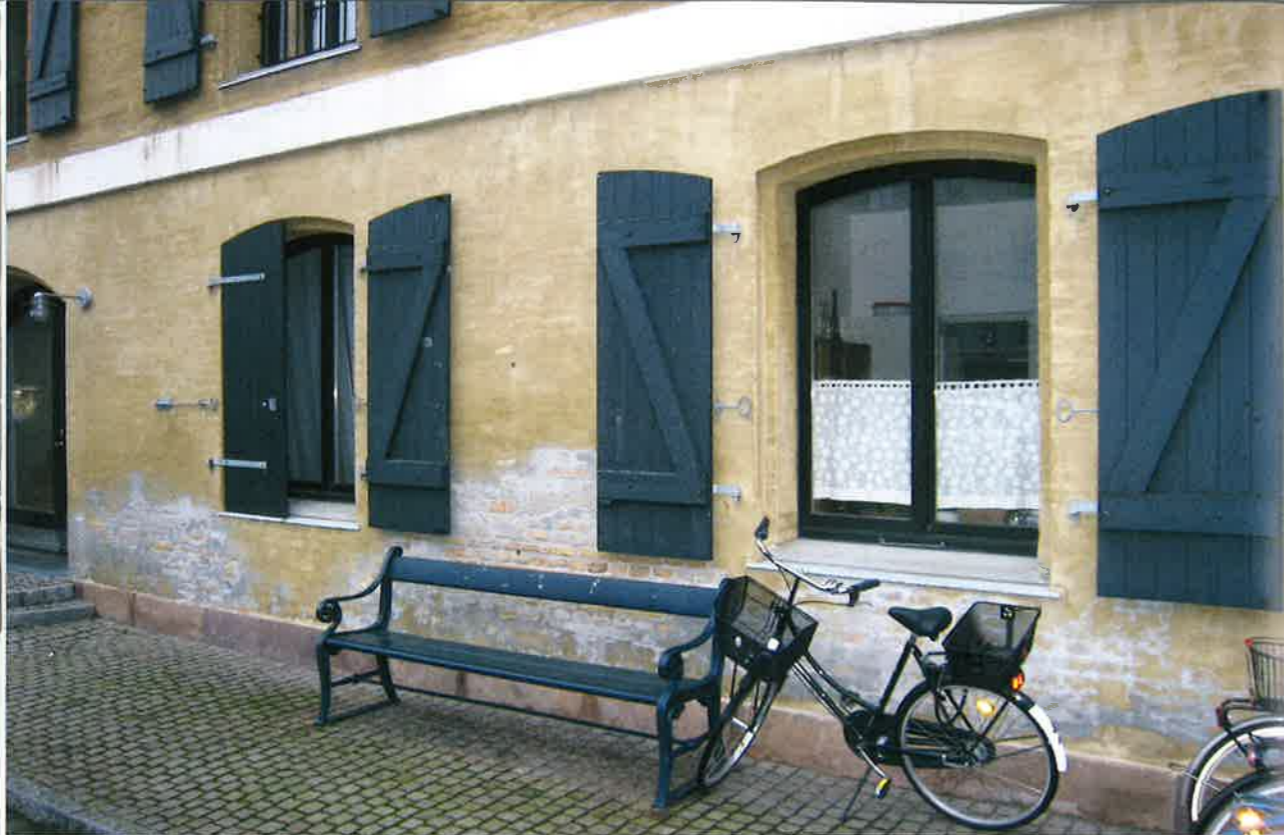
Foto 1. Udsnit af facaden på Gule Pakhus i Toldbodgade, København. Overfladen nedbrydes af kogsalt, natriumklorid. Opstigende grundfugt er dokumenteret ved måling med TDR-probe i forskellige højder over soklen og forskellige dybder fra overfladen.

Gule Pakhus i Toldbodgade i København står på en pælefundering tæt på havnebassinet og har de murede fundamenter dyppet ned i et frit grundvandsspejl i niveau med havoverfladen (foto 1). Der er ingen konstruktiv beskyttelse mod fugt, idet sandstenssoklen blot er indmuret i overfladen. Facaderne er behandlet med en tynd filtsning, som er nedbrudt op til ca. 1,5 m over terræn. Tidligere forsøgte man at bekæmpe opstigende fugt i murværk ved at bore dybe huller og derved ventilere fugten ud. Men hullerne har ingen effekt, fordi fordampningshastigheden er mange gange langsommere en opsuigningshastigheden. De fire huller, der ses bag bænken lodret over hinanden, er ikke beregnet til udluftning, men benyttes til fugtmålinger

med en såkaldt TDR-probe. Instrumentet udsender et elektromagnetisk felt, som påvirkes af vandmolekyler i omgivelserne, og derved giver et mål for fugtindholdet. Regelmæssige målinger i forskellige højder over soklen viser, at fugtindholdet er aftagende opetter og derfor med god ret kan betegnes 'opstigende'. Målinger i forskellige dybder viser, at fugtindholdet i murpillens tværsnit er højt i dybden og aftagende udefter, hvor fordampningen finder sted. For massive murværkskonstruktioner giver fugtmålinger på overfladen ikke et retvisende billede af fugtforholdene i konstruktionens tværsnit. Derfor er de almindelige elektroniske fugtmålere uegnede til at diagnosticere fugtbelastning i historisk murværk.

På det viste facadeudsnit er der udført en prøve på en såkaldt kemisk fugtspærre, som består af et flydende produkt, der injiceres i huller, boret umiddelbart over soklen. Kemikalierne spreder sig gennem porerne, gør materialet vandafvisende og forhindrer derved den kapillære vandopsugning. Metoden virker udmærket i laboratorieforsøg under kontrollerede forhold. Men på det aktuelle bygningsværk kan der ikke påvises nogen effekt af behandlingen.

Selvom man kunne standse tilgange af fugt nedefra, ville det ikke nødvendigvis mindske behovet for vedligeholdelse af facaden. Den egentlige årsag til nedbrydning af puds og fuger er, at murværket er forurenet med salte. Fugten fungerer i denne sammenhæng blot som transportmiddel for de opløste salte. Når fugten fordamper, ophobes saltene nær overfladen og når med tiden så høj koncentration, at materialerne tager skade. I dette tilfælde er synderen natriumklorid, som er det mest almindelige salt i danske bygninger. Saltet stammer enten fra havvandet, som trænger ind fra det nærliggende havnebassin, eller er tilført ved tørsaltning på terrænet. Alternativt hidrører saltet fra bygningens tidligere anvendelse som pakhus, hvis der i en periode har været opbevaret saltede fødevarer.

I tilfældet Gule Pakhus har man valgt en strategi baseret på regelmæssig vedligeholdelse. Der accepteres en jævnlig udgift til istandsættelse af underfacaden, og der benyttes materialer, som sikrer en ensartet kvalitet fra år til år. Til fugning og filtsning benyttes en hydraulisk kalkmørtel, som er mere modstandsdygtig end ren kalk. Desuden behandles underfacaden med silikatma-

ling, som bindes stærkere til underlaget end kalk, og som kan indfarves i den ønskede nuance.

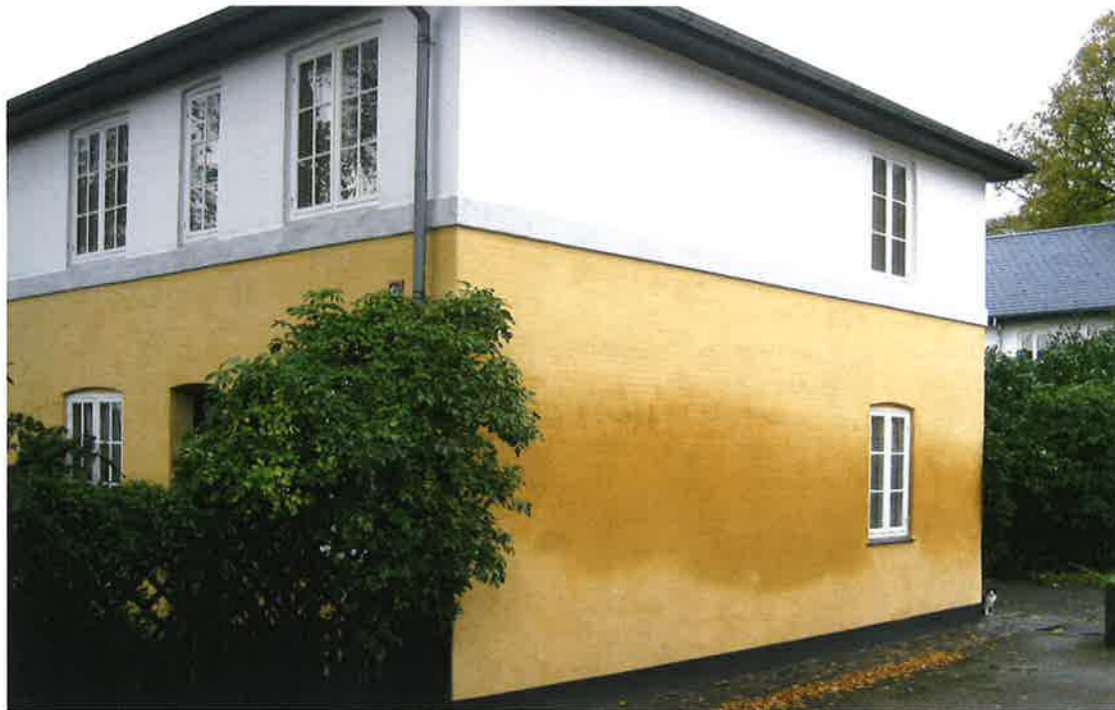
Foto 2. Gavli i bebyggelsen Brumleby på Østerbro i København. Muren har vandret fugtspærre af indpressede stålplader ved soklen. Fugtmålinger viser at murværket er tørt. Den fugtige overflade er forårsaget af forurening med nitratsalt, som optager fugt fra luften, og skyldes ikke opstigende grundfugt.

Fænomenet optræder på en del af blokkene i Brumleby, hvor alle murværkskonstruktioner blev fugtsikret

ved indpresning af stålplader i forbindelse med den store restaurering omkring 1990 (foto 2). Målinger viser da også, at murværket er helt tørt, så fugten stammer ikke fra undergrunden, men optages fra luften. Eksemplet viser, at man aldrig må forlade sig på visuel inspektion, når årsagen til en fugtskade skal klarlægges. Målingerne er udført med en såkaldt neutronsonde, der måler mængden af brint, som er den ene bestanddel af et brintmolekyle. Målemetoden påvirkes ikke af salte, som ellers ville give et forkert billede af fugtfordelingen. Derved adskiller instrumentet sig fra de elektroniske instrumenter, som alle påvirkes stærkt af salte (B). Desværre findes instrumentet kun i ganske få eksemplarer her i landet, og det kræver særlig tilladelse at benytte og transportere det.

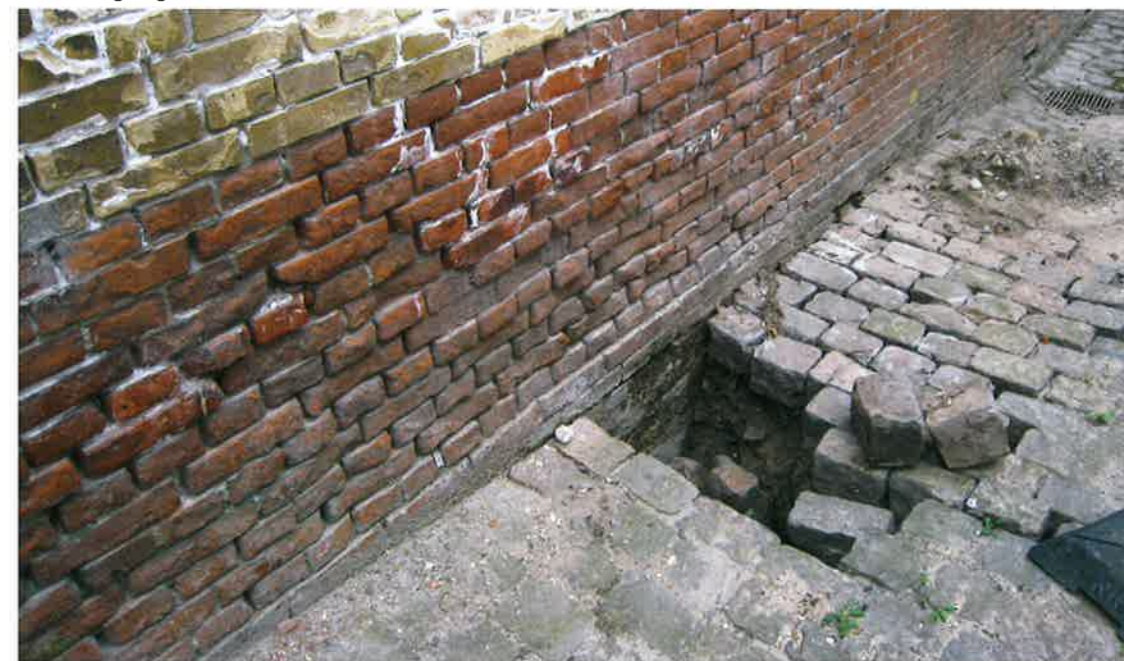
Foto 3. Facade på værkstedsbygning i Brede nord for København. Fuger og sten er gennem mange år nedbrudt af salte, som stammer fra mørtlen. Årsagen viste sig at være en utæt afløbsledning, som med tiden også underminerede belægningen.

Utætte afløbsledninger i jorden er hyppig årsag til opfugtning af murværk. Et eksempel kan ses ved Brede Værk nord for København, hvor en værkstedsbygning gennem mange år udviklede en bemærkelsesværdig saltskade (foto 3). Fugerne dryssede langsomt ud mellem stenene, og teglstenene pulveriserede. Hvide udfældninger af saltene natriumcarbonat og natriumsulfat dannede uregelmæssige mønstre i overfladen, hvis udbredelse skiftede med årstiden og vejrliget. Begge salte er meget aggressive overfor porøse materialer, fordi de er i stand til at optage vand i krystalgitteret og derved forandre form og volumen. Faseomdannelsen sker i fast form under indflydelse af temperatur og luftfugtighed. Disse salte dannes i mørtel, som tilsættes portlandcement eller andre hydrauliske binde midler med indhold af det stærkt basiske natriumhydroxid. Hvis murværket udsættes for rigelig tilgang af fugt, akkumuleres saltene i overfladen og nedbryder såvel mørtel som sten.

Kilden til fugten syntes oplagt, idet bygningen ligger få meter fra Mølleåen. Men pludselig en morgen afslørede et hul i stenbroen den virkelige årsag. En utæt afløbsledning havde lækket vand på dette sted i årevis og til sidst undermineret belægningen.

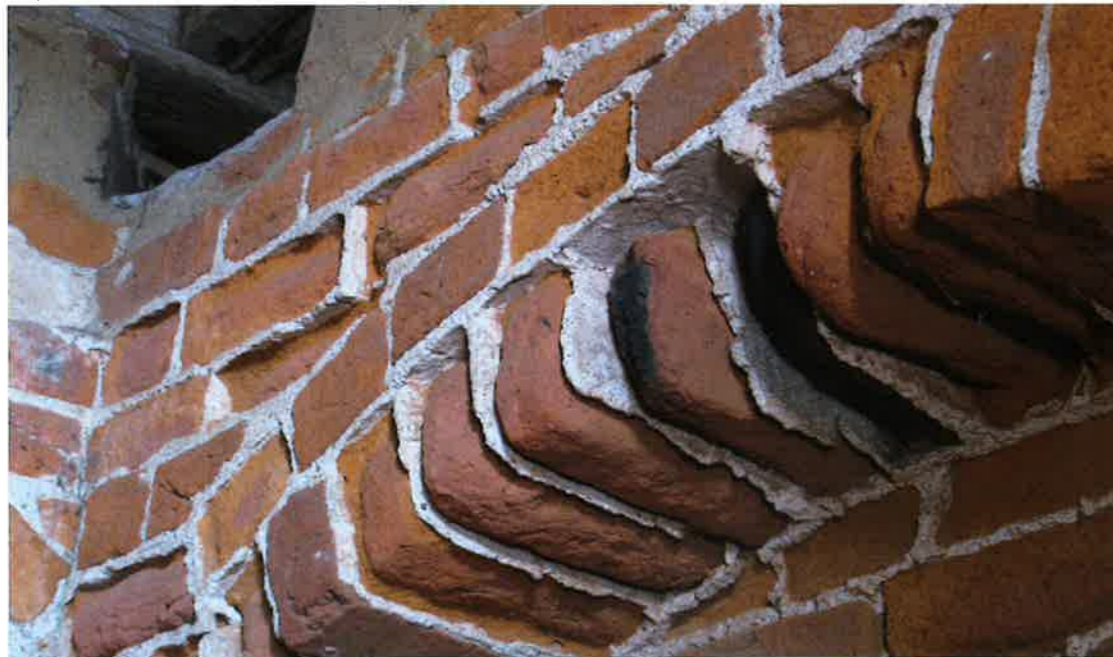
Foto 4. Muret stik i tårnet på Vester Starup kirke i Vestjylland. Teglstenene er nedbrudt som følge af saltudfældninger, hvorimod fugerne står næsten intakte. Skader forårsaget af fugt og salt kan udvikle særprægede har sjældent betydning for konstruktionernes bæreevne.

Hvis fugt og salt får lov at arbejde uforstyrret i mange år, kan der udvikles særprægede nedbrydningsfænomener. Dette er tilfældet i middelalderkirkerne, hvor især tårnenes vest- og sydsider er hårdt belastet af slagregn. Fugten trænger gennem det massive murværk og transporterer opløste salte ind mod de indvendige overflader, som herved udsættes for "tidens tand". Et eksempel fra Vester Starup kirke i Vestjylland illustrerer, hvor galt det kan gå (foto 4). I et muret stik på tårnets sydside er flere teglsten smuldret væk mellem fugerne, som står næsten ubeskadiget tilbage. Kun de svagt brændte teglsten påvirkes, sandsynligvis fordi deres porer er mindre og derved mere sårbare overfor saltkrystalernes ekspansion. Eneste realistiske mulighed for udbedring er en fuldstændig udskiftning af sten og fuger – hvis man nænner det.
