Sorø gl. Rådhus
Torvet 2
4180 Sorø
Vilhelm Tvede (1826-1891)

Fredningsforslaget omfatter:

Sorø gl. Rådhus, også kaldet Sorø Ting- og arresthus.

Landsforeningen for Bygnings- og Landskabskultur i samarbejde med Sorø Bevaringsforening

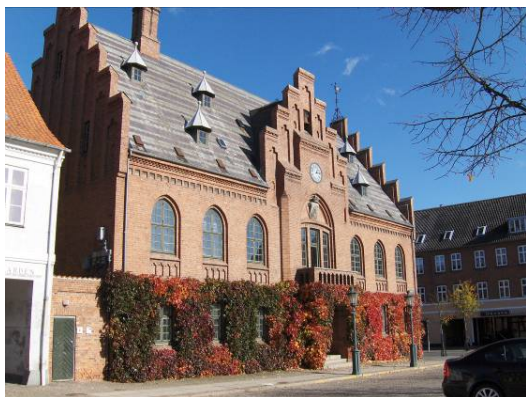
Facaden mod torvet

Hovedbygningen er opført i blank rødstensmur i to etager med gavlender i øst og vest. Soklen er af granitkvadre, og huset afsluttes med en rigt ornamenteret gesims mod et højt og stejlt, tofarvet skifertag.

Bygningen har syv vinduesfag i langsiderne. Bygningens midterste fag er bredere end de andre og trukket frem og afsluttet med en gavlkvist. Ud for 1. sal i dette afsnit er bygningen forsynet med en balkon. Herover sidder den daværende monarks monogram, herover igen et ur og øverst en brandklokke.

Endegavlene samt den midtplacerede gavlkvist på facaden mod Torvet er kamtakkede i gotisk stil, velsagtens inspireret af den nærliggende Klosterport, ligeledes er vinduesudformningen præget af den nygotiske stil med segmentbuer over vinduerne i stueetagen og spidsbuer over vinduerne på 1. sal. Dette gælder både for- og bagside.

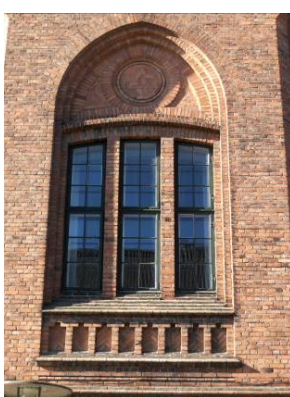
Et vindue på 1. sal

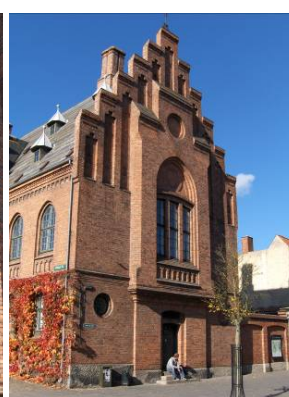
Den ornamenterede østgavl

Gavlene er alle dekorerede ved hjælp af blændinger og mønstret murværk, i særlig grad på østgavlen, som også bærer bygningen vindfløj med årstallet 1880. På taget er en række små kviste forsynet med spidst, sekskantet tag. Over fag nr. 2 og 6 sidder husets skorstene. Også på disse er murværket ornamenteret.

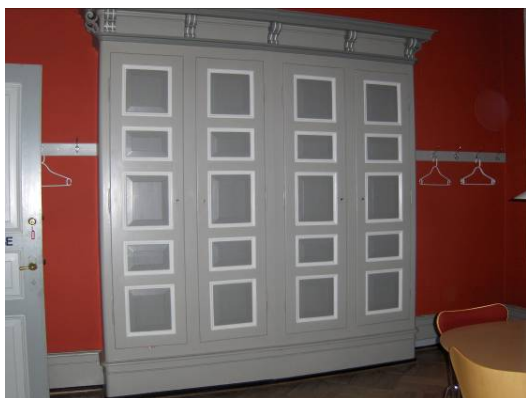
Skabet i dommerkontoret

I dommerværelset, der har et pudset loft, der møder væggene via en trukket karnisprofil, ses bevaret endnu et arkivskab.

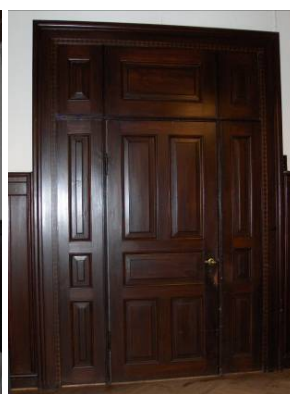
Indgangsdør til retslokalet

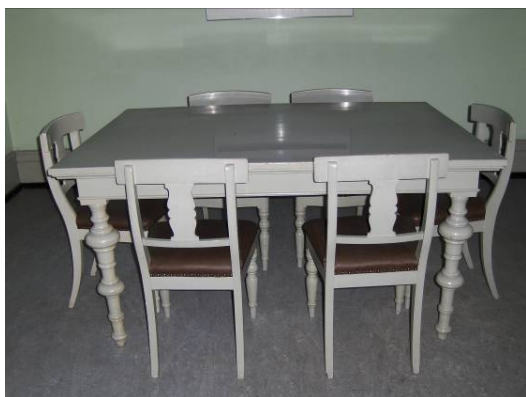
Bord og stole i venteværelset

I det indre findes flere velbevarede interiører, såsom venteværelse og retslokale på 1. sal, hertil kommer også værdifuldt inventar.

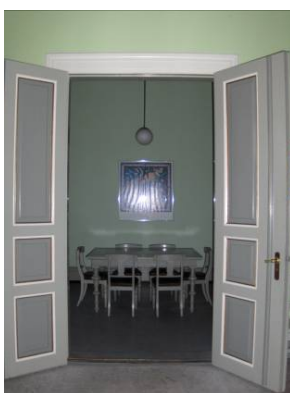
Venteværelses fløjdør

Venteværelset har en original, dobbelt fløjdør med fyldinger og er forsynet med bjælkeloft. I dette lokale står der et bord og med stole samt et stort arkivskab, som også efter al sandsynlighed er formgivet af Tvede.

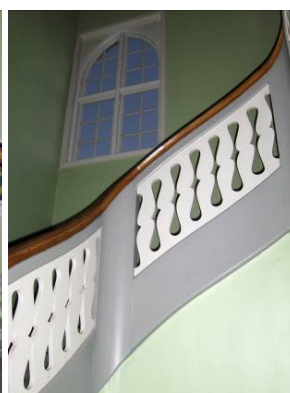
Hovedtrappen

Hovedtrappen, der forbinder de to etager, er oprindelig og omhyggeligt udført med en svungen håndliste og udskårne balustre. Via trappen ankommer man til en stor trapperepos, der også udgør fordelingsrummet på 1. sal, loftet her er udført af bjælker.

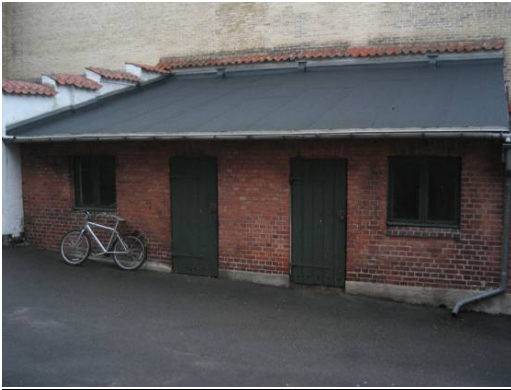
Det lille baghus

I gårdrummets ende mod nord er der opført et lavt baghus, det lægger sig op mod nabohuset (den fredede bygning i Storgade 7). Bygningen er opført i røde teglsten, lagt i krydsforbandt, og blev oprindeligt brugt til vaskehus og brændeopbevaring. Bygningen er symmetrisk med to døre i midten og et vindue mod hver af enderne. Over både døre og vinduer er der udført murede segmentstik.

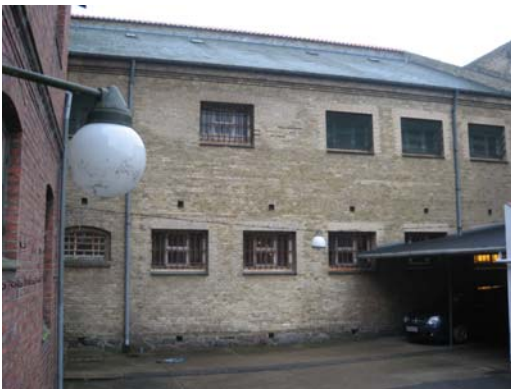
Arrestbygningen med tremme for vinduerne

I gårdens vestlige ende ligger arrestbygningen. Den er opført i 1871 i to etager af gule teglsten og var i første omgang bygget sammen med det første, nu nedbrændte rådhus.

Bygningen har ensidig taghældning. Murkronen er afsluttet i en enkelt muret gesims med fremtrukne murskifter, og taget er belagt med grå skiferplader. Vinduerne er sat i muren under flade murede stik og har tremmer for. I bygningens gavlende mod syd er der et stort støbejernsvindue. Fra vinduet er der udsigt til smøgen mellem Sorø gamle Rådhus og bygningen Torvet 4 (den gamle borgmestergård).

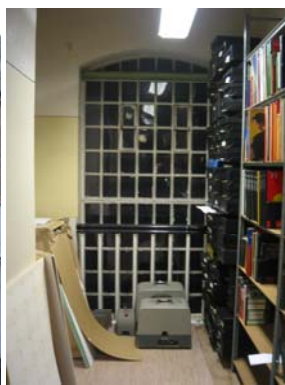
Støbejernsvinduet

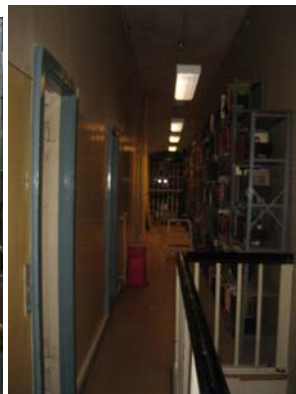
Cellergangen

I arrestbygningen er der tolv celler, hvoraf de tre på gangen i stueetagen nærmest rådhusbygningen i dag forsat indgår i funktionerne her, hvorimod resten af cellerne er lejet af Sorø Bibliotek, som bruger disse dels til opbevaring af Sorø lokalhistoriske Arkivs materiale og som bogdepot. De fleste, måske alle, celledøre er bevarede i jernblået stand med glughuller og låseværk.

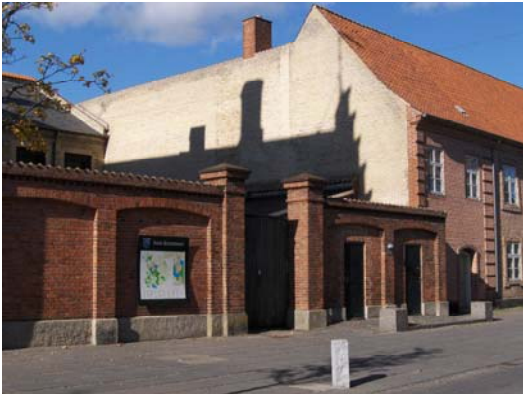
Muren med blændinger

Mod Storgade imellem Sorø gl. rådhus og Storgade 7 er en rødstensmur. I midten har muren to murpiller, der holder porten til gården. Fra pillerne går muren ud til hver side. Murstykkerne mellem piller og bygninger har en lisén der "bærer" to segmentbuede stik. Under stikkene er der murede blændinger. Teglstenene er lagt i krydsforbandt, og murens sokkel er pudset og malet, muren er afsluttet med vingetegl. I murens nordlige ende er der desuden en dør i hver af blændingerne, dørene sidder under lige murede stik. Her er indrettet offentlige toiletter.

Muren er opført sammen med hovedbygningen.

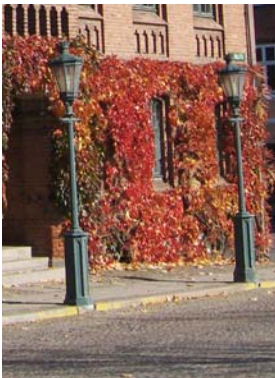
Lygtestanderne

På fortovet mod Sorø torv flankerer to lygtestandere indgangspartiet. Standerne er i støbejern og bemalet med vogngrøn maling. De har gode proportioner og er opdelt i tre afsnit. Den nederste sektion danner en høj base og er sekskantet. Over basen er en mere spinkel del, der udgør den øverste del af selve standeren. Allerøverst er selve lampen placeret. Den er ligeledes sekskantet. I dag er der pærer i lamperne, men oprindeligt har de været til gas. Lygtestanderne er sekundære, men dog af betydning for opfattelsen af rådhusbygningen.
