MARTS 2019 - NR. 122

by &
land

HERREGÅRDEN ODDEN EFTER 12 ÅRS RESTAURERING

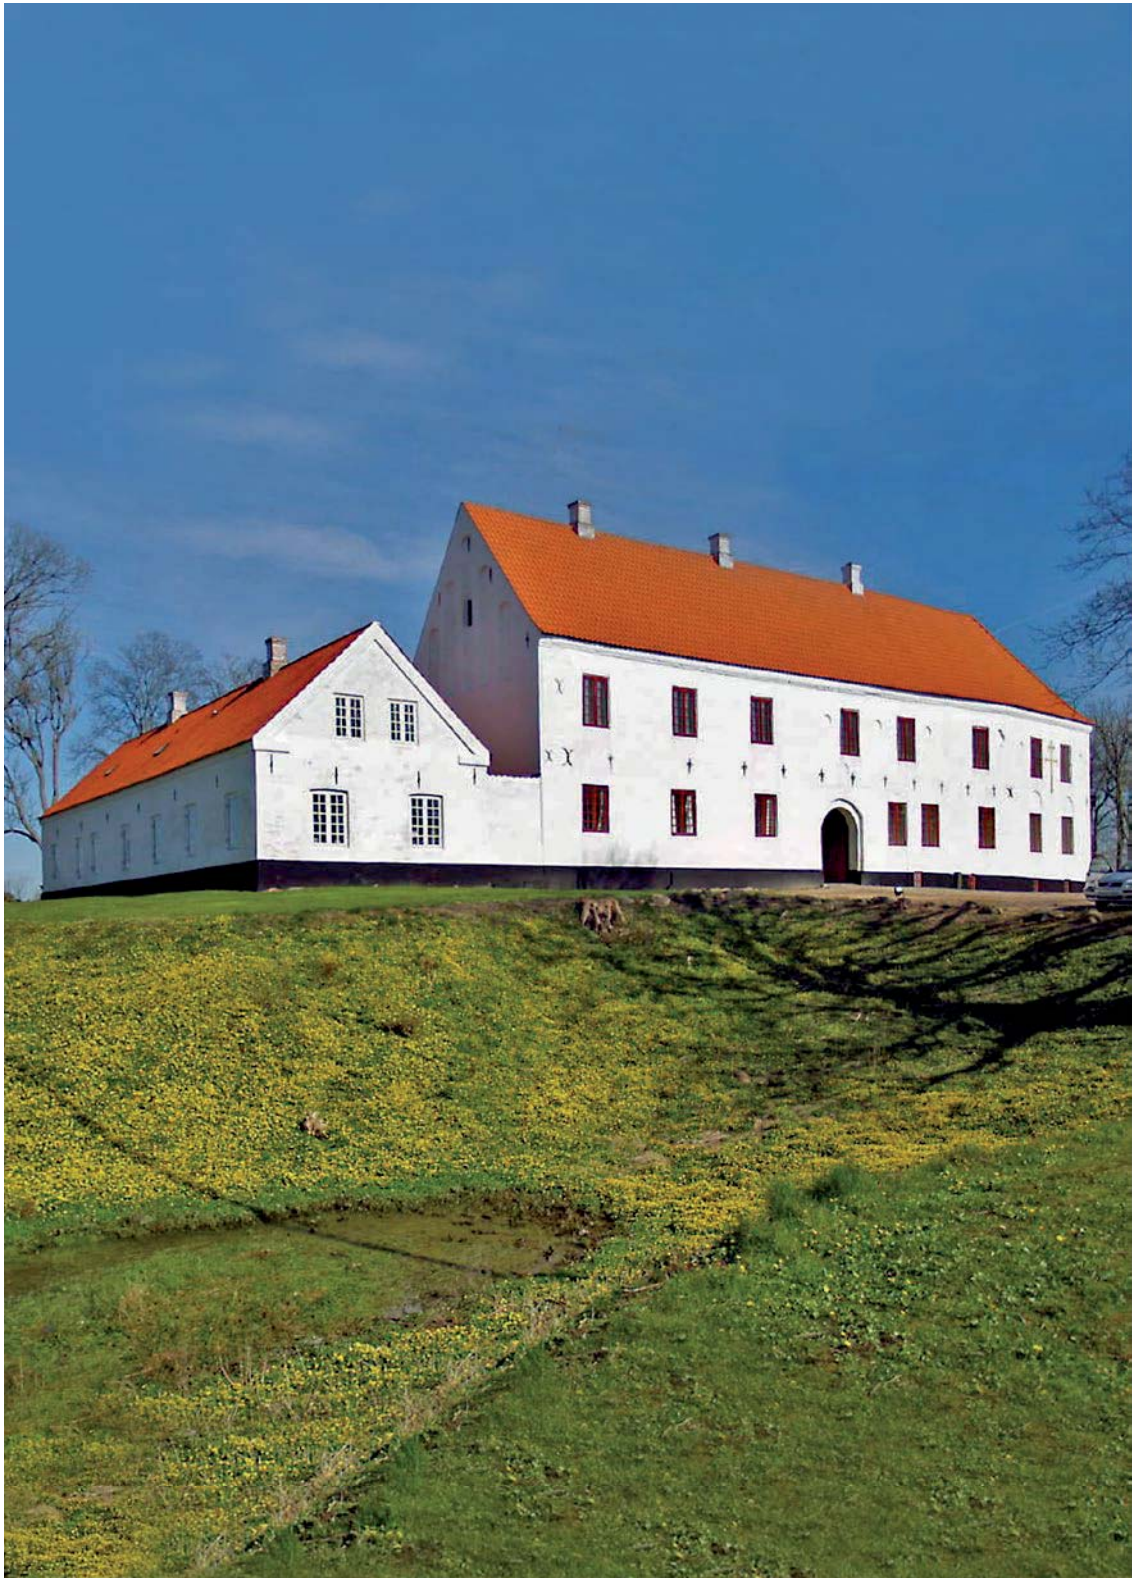
Herregården Odden præsenterer sig næppe bedre end på en forårsdag som denne, hvor vorteroden farver græstæppet gult på det middelalderlige voldanlæg. Den toetages bygning udgør den vinkelformede hovedbygningens sydfløj, opført cirka 1550. Den lave længe mod vest er ikke ældre end fra sidst i 1800-årene, da den erstattede en ældre (jævnfør billedet på side 6). Foto stillet til rådighed af Troels Andersen.

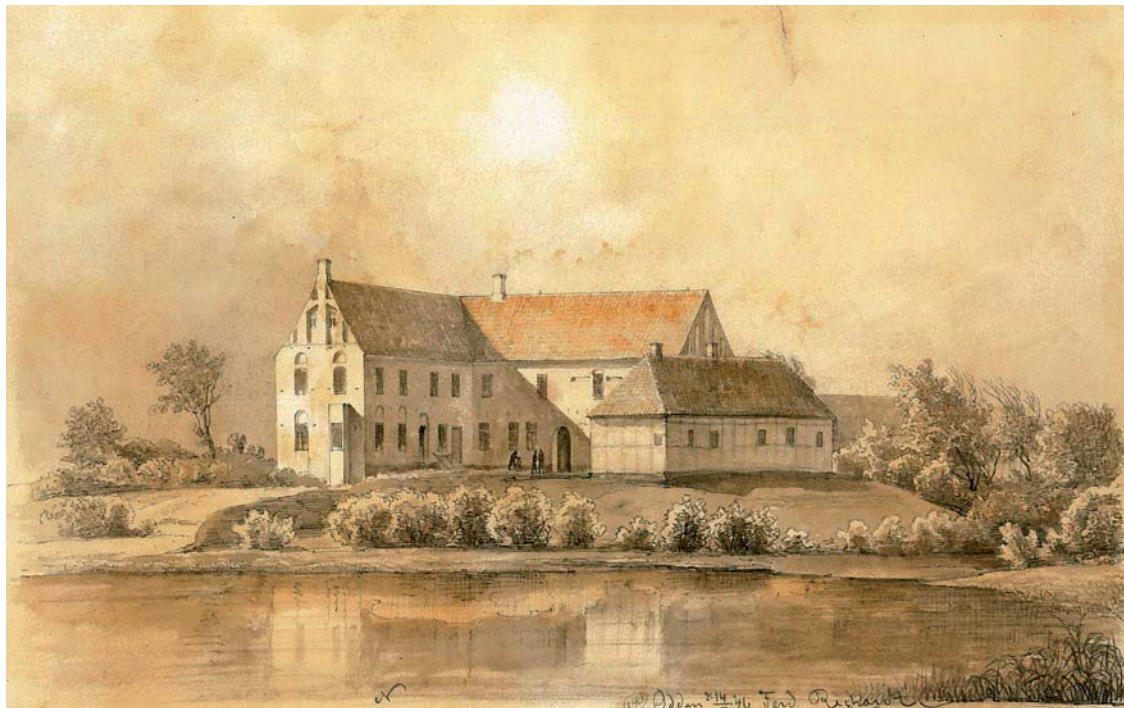
Ferdinand Richardt, der omkring midten af 1800-tallet rejste land og rige rundt for at afbilde de danske herregårde, begik en sommerdag i 1846 denne akvarel af Odden, set fra nordvest. Her ser vi den vinkelbyggede hovedbygning med en vestfløj i bindingsværk. I forgrunden ses den oprindelige møllesø, der blev tørlagt ved dræning i begyndelsen af det 20. århundrede, men genetableret i 2017. Billedet tilhører Fonden Victor Petersens Willumsen-Samling.

Der kendes ingen afbildninger af Odden ældre end F. Richardts overmåde præcise akvarel fra juli 1846 (se side 6), der dannede grundlag for hans tre senere malerier og den litografiske gengivelse af Odden i værket "Danske Herregaarde" (1859). En sammenligning mellem akvarellen og de daterede malerier viser, at der mellem 1846 og 1855 i forlængelse af østfløjen mod nord blev opført en lille tilbygning til folkeholdet. På litografiet i "Danske Herregaarde" er denne tilbygning så at sige igen skrælet af, og i stedet vises de oprindelige vinduesåbninger og en "hemmelighed" i gavlen.

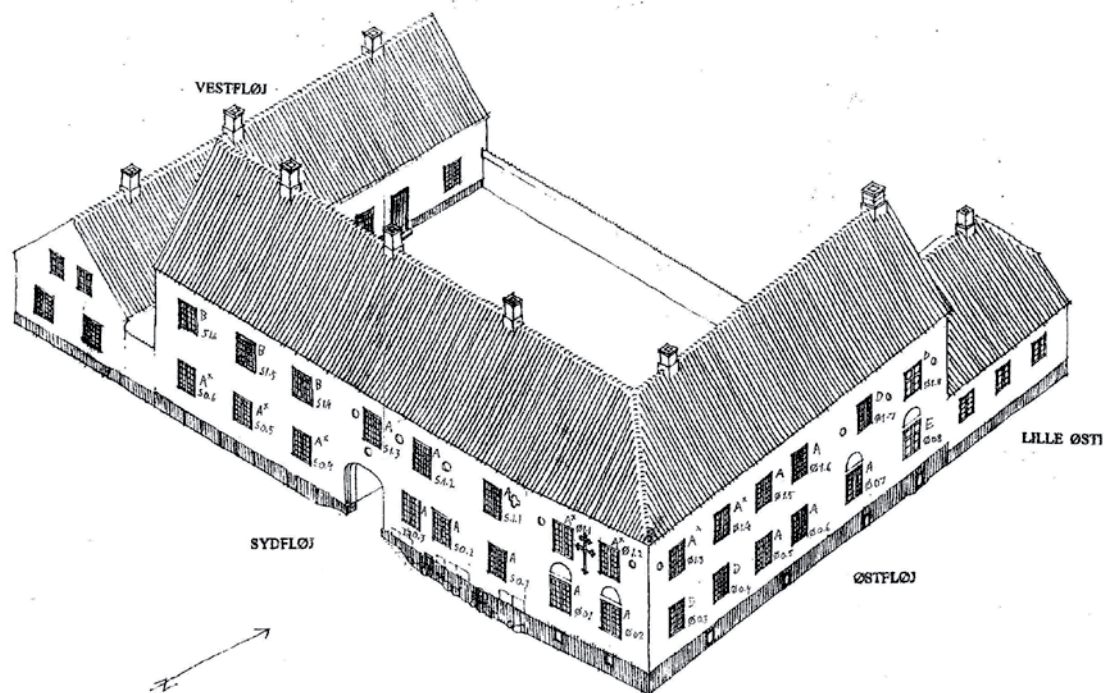
På denne isometriske gengivelse af Odden ses alle de nuværende bygninger. Den lave bygning i forlængelse af østfløjen blev bygget omkring 1850 til brug for gårdens folkehold. Den åbning i komplekset, der er mod nord, har ikke altid været der, men skyldes at en formentlig meget gammel nordfløj blev nedrevet i første halvdel af 1800-tallet uden at blive erstattet af nyt. Illustration stillet til rådighed af Troels Andersen.

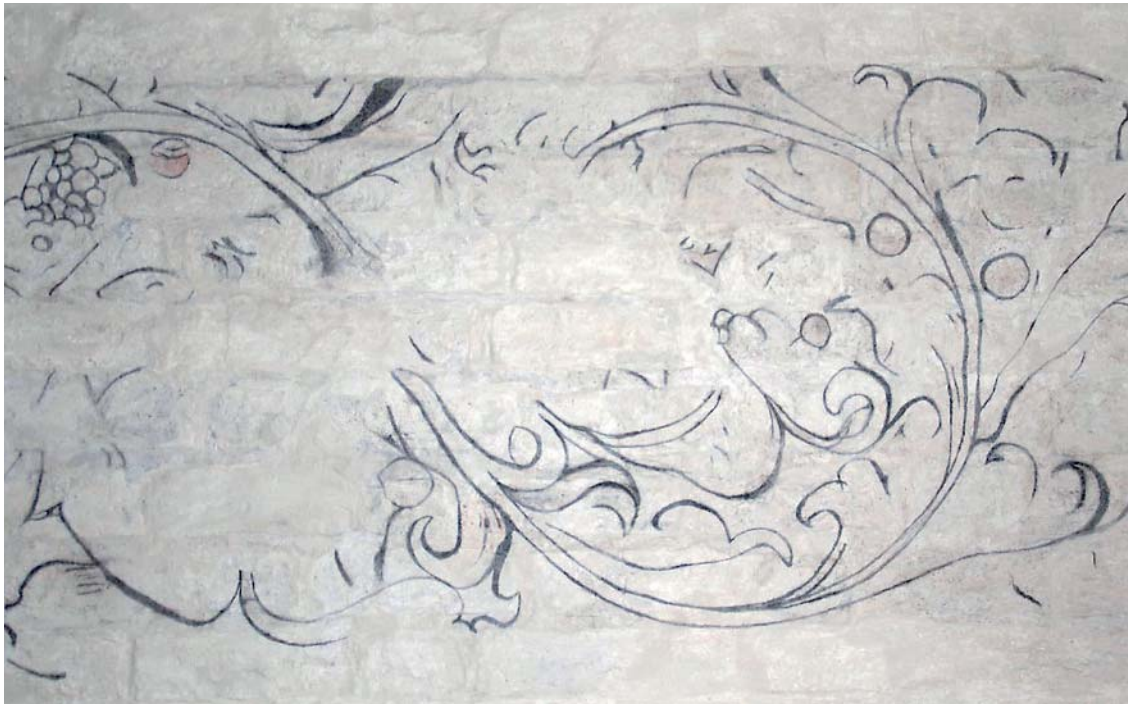
Ved den gennemgribende restaurering af Oddens hovedbygning i 2007-2009 fandt man på en væg på førstesalen i sydfløjen rester af en kalkmaleridekoration fra cirka 1520-1540. Oprindeligt løb dekorationen hele vejen rundt i det dengang 12 meter lange rum som en frise lige under loftet. Foto stillet til rådighed af Troels Andersen.

En mursten med en rest af kalkmaleridekorationen blev fundet i stueetagen, hvor den lå blandt andet affald under gulvbrædderne og derfor havde bevaret sine farver.

Kalkmaleridekorationen var oprindelig en frise, der forløb umiddelbart under rummets loft. Den kan dateres til perioden 1520 til 1540, blandt andet ved sammenligning med den ældste bevarede, sydvestlige del af dekorationen i Sæby Kirkes sydkapel. De tolv meter lange, gennemgående gulvplanker, der danner gulv på første sal og loft i stueetagen, viser, at førstesalen oprindelig var ét stort rum.
