by &
land

RESPEKTFULD I STANDSÆTTELSE AF OVERFORMYNDERIET

Af redaktør Helge Torm

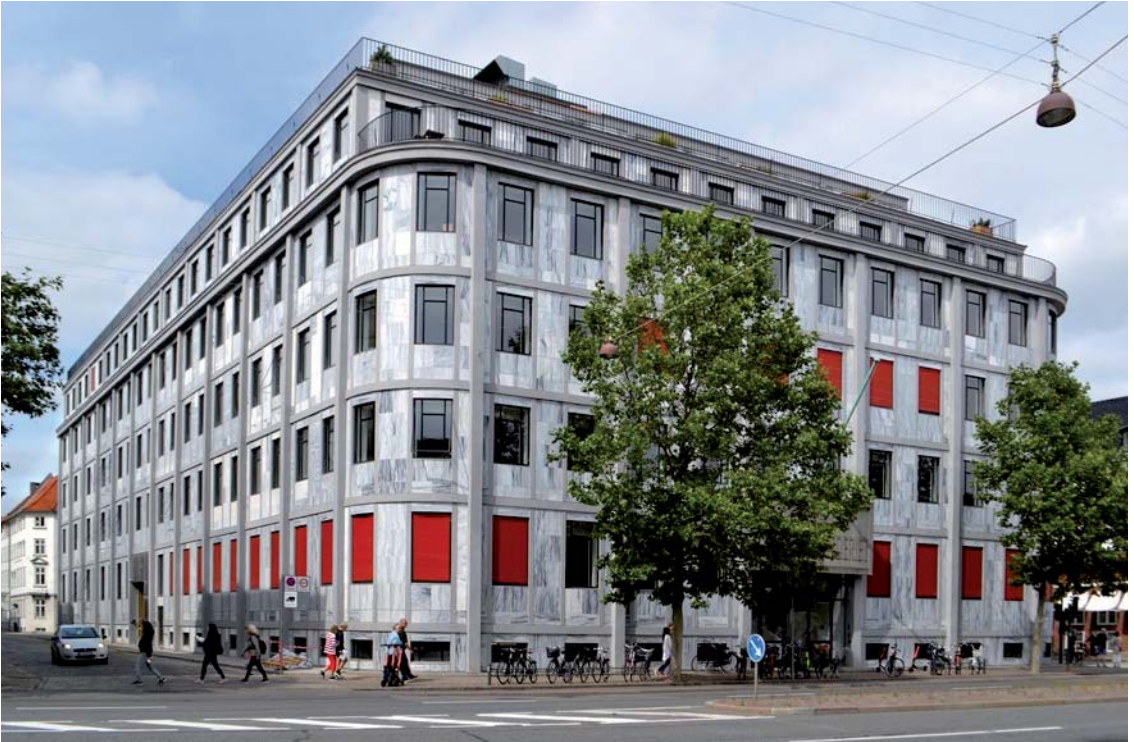
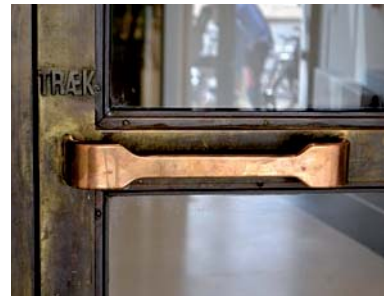
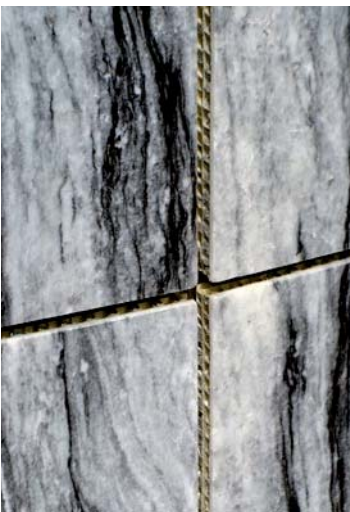
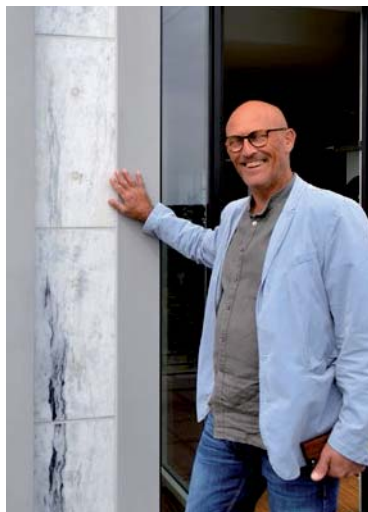
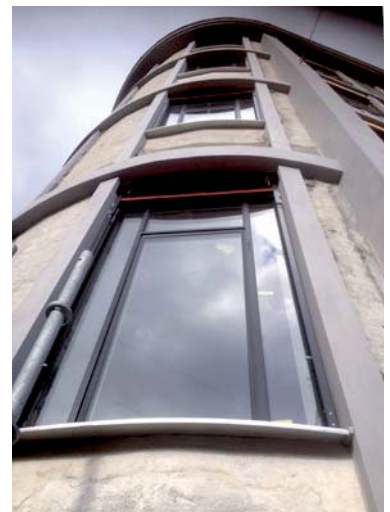
Øverst: Overformynderiets store volumen er et brud på middelalderbyens karrestruktur, men den lyse facadeholding, tilbagetrækningen af de øvre etager og de afrundede hjørner bøder på monumentaliteten. I midten: hovedindgangsdørens smukt patinerede håndtag er ren funkis. Nederst til venstre: Marmorbeklædningen i close-up; man ser "bicelle-strukturen" på flisernes bagside, som gør det muligt at gøre fliserne halvt så tykke og alligevel bibeholde styrken i dem. Nederst midti: Arkitekt i Byggestyrelsen, Per Bjørnskov, "klapper" lige marmorfacaden. Nederst til højre: Bygningens 1. generationstermovinduer fra cirka 1980 er alle skiftet ud med vor tids mest energivenlige version; samtidigt er sprosseopdelingen mere tro mod de oprindelige funkisvinduer. Alle fotos: Helge Torm, juli 2019.

Når man så facaderne før restaureringen, har man nok bidt mærke i, at det samlede udseende var lidt blakket, idet nogle partier var en del mørkere end andre. Det skyldes, at marmoren kom fra to forskellige brud i Grønland.

Da nogle af marmorpladerne var defekte, skulle der ske en vis udskiftning, men i mellemtiden er det ene af stenbruddene, Maarmorilik i Nordgrønland, blevet lukket. Løsningen på det problem blev, at man valgte at genanvende det af det endnu siddende marmor, der stadig var i orden. Det lyder kryptisk, men heldigvis har man siden 1968 kendt til den specielle honeycomb-teknik, som går ud på, at man klæber en cellestruktur på hver side af marmorpladen, hvorefter man flækker pladen. På den måde får man to marmorplader ud af én. De bliver ganske vist det tyndere, men er stadig bestandige. Det er også en form for genbrug.

Desværre var facaderne bagom beklædningen også møre flere steder. Beton holder ikke evigt! Det havde blandt andet den konsekvens, at alle betonsøjlerne, der ligger indrammer hvert vinduesfag, måtte pilles ned og erstattes af nye.

Fornyselsen har også omfattet alle vinduer. De nye vinduer er naturligvis lavet efter de sidste, energimæssige forskrifter, men de er også historisk mere korrekte, påpeger bygherren, idet deres opdeling minder meget om den i de oprindelige funktionsvinduer.
