Gårdlokummer, Krystalgade 5, 1172 København K

Gårdlokummer fra 1915, bro- og chausséstensbelægningen og gårdrummet i sin helhed.
Forslag til udvidelse af bygningsfredning vedr. forhus og sidehus, Krystalgade 5

Landsforeningen for Bygnings- og Landskabskultur på vegne af Københavns Bymuseum

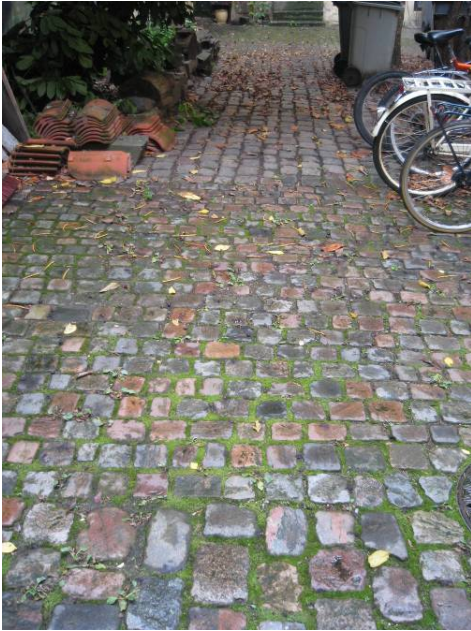
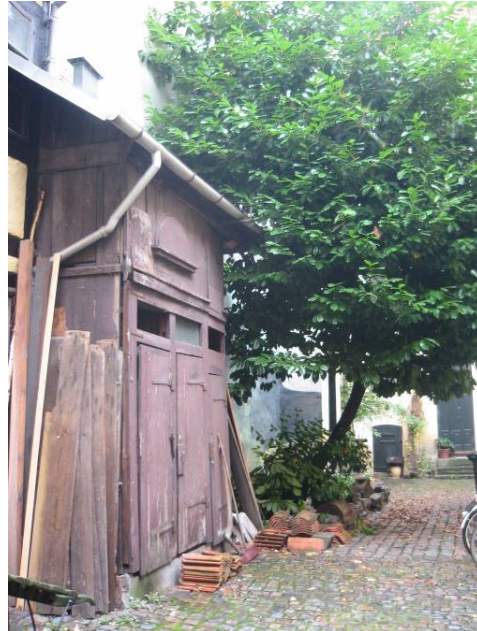
Fundamentet er støbt, selve bygningen er opført i træ og beklædt med brunmalede brædder. Taget har ensidig hældning, og er dækket med tagpap. Dørene er sidehængslede, låse og håndtag ser ud til at være blevet fornyet i lokummernes levetid. Over dørene er en række vinduer, kun det midterste har stadig glas. Dueslaget der er placeret over lokummerne, er ganske simpelt. Dets ventilationshuller er skåret ud sådan, at de har en klar reference til den klassiske kanelurer.

Gårdrummet er belagt med brosten, som antages at være de oprindelige. Foran lokummerne er der chaussésten,

og i resten af gården brosten hvilket giver en god effekt. Belægningen foreslås fredet sammen med lokummerne, sådan at mest muligt af denne unikke helhed bliver sikret.

Lokummerne trænger til istandsættelse.
