Tidl. Kunstindustrimuseum, "H.C.Andersen-slottet",
H.C.Andersens Boulevard 20-22, 1553 København V.
Arkitekt: Vilhelm Klein

Fredningsforslaget omfatter: Det tidligere Kunstindustrimuseum, opført 1892-94 af arkitekten Vilhelm Klein.
Adresse: H.C.Andersens Boulevard 20-22, 1553 København V.

Forslagsstiller: Landsforeningen for Bygnings- og Landskabskultur.

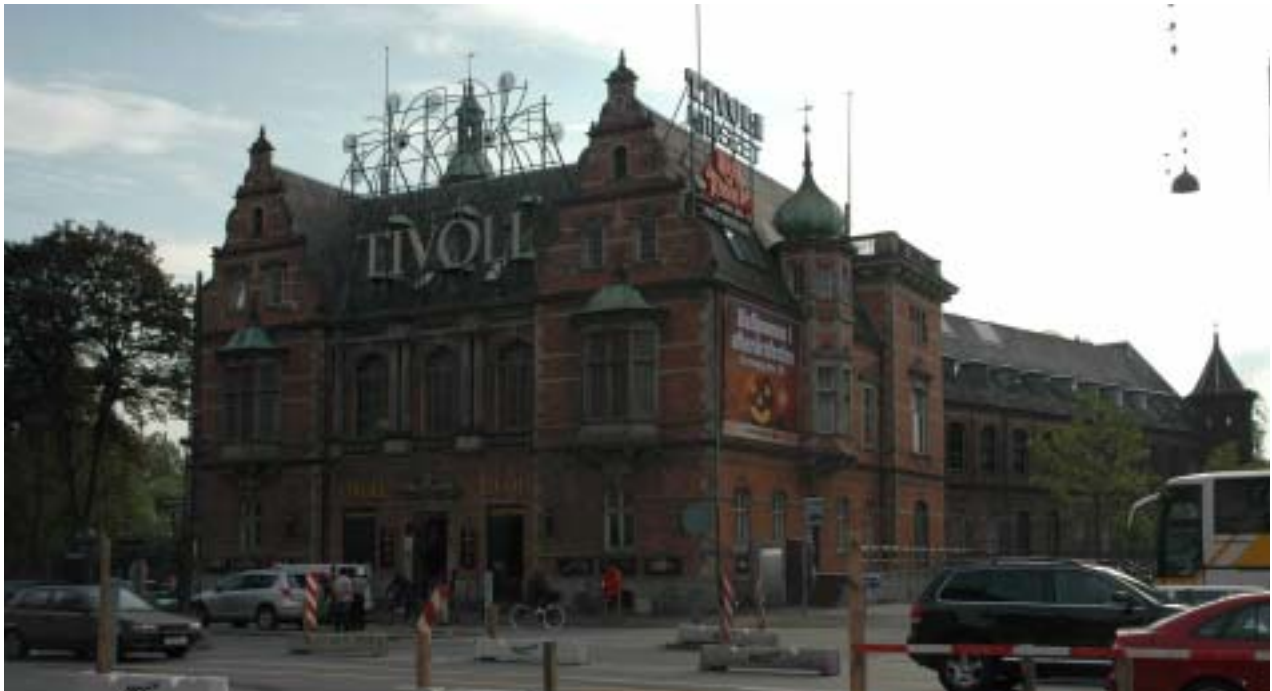
Det tidligere Kunstindustrimuseum, H.C.Andersens Boulevard 20-22, 1553 København V., er en arkitektonisk, håndværksmæssigt samt kulturhistorisk meget væsentlig bygning i dansk arkitektur. Den er opført i nyrenæssance af én af landets mest markante historicistiske arkitekter, Vilhelm Klein i 1892-94. Bygningen repræsenterer den rendyrkede historicisme, her i en sublim arkitektonisk og håndværksmæssig kvalitet.

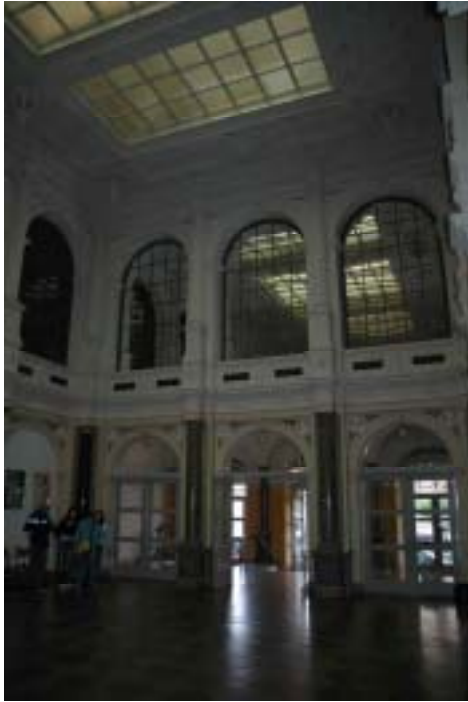
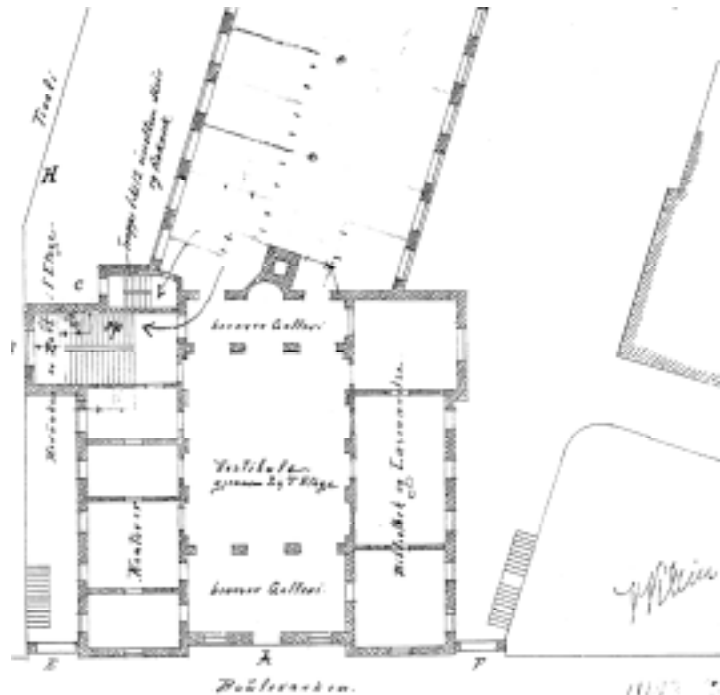
Den store, centrale ovenlysbelyste midterhal (Vestibule), der går op gennem to etager, er en markant del af bygningens arkitektur – i lighed med bl.a. det samtidige Zoologisk Museum i Krystalgade. Til højre ses Vilhelm Kleins signerede tegning. Vestibulen står stort set som i 1894, bortset fra spejle, plastikmaling og papmaché – der alt sammen er ret let at fjerne.

I det indre er slottet disponeret med i midten en stor midterhal i to etagers højde, omgivet til de tre sider af repræsentative rum i to etager, og til den fjerde side (vis-à-vis indgangen) et åbent galleri. Midterhallen – oprindeligt kaldet Vestibulen – er rigt udsmykket med murede buer, hvorimellem søjler i rød marmor samt stuk-

Indvendigt har huset en stor central, klassisk midterhal med glas-ovenlys og et rundbue-omkranset galleri på 1. sal – fuldstændigt parallelt med en række samtidige museums- og repræsentationsbygninger, bl.a. Industriforeningens udstillingsbygning (tidligere nærmeste nabo, også tegnet af Vilhelm Klein – nu nedrevet), Københavns Rådhus, Zoologisk Museum i Krystalgade, m.fl.

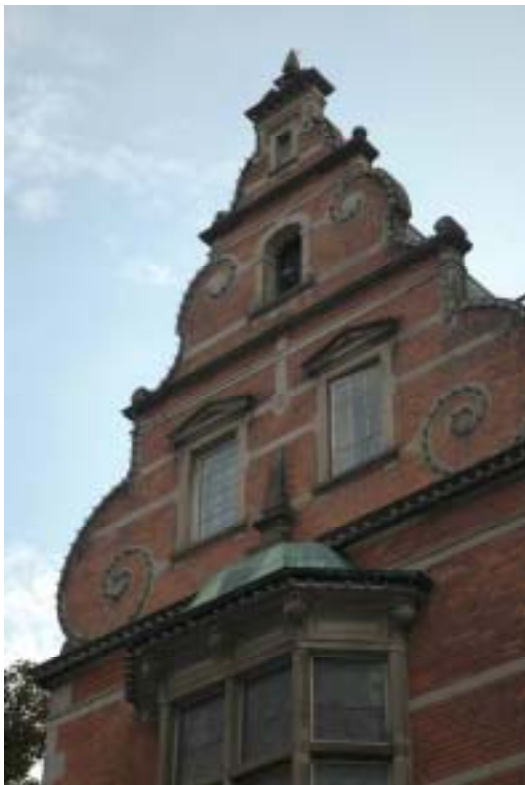
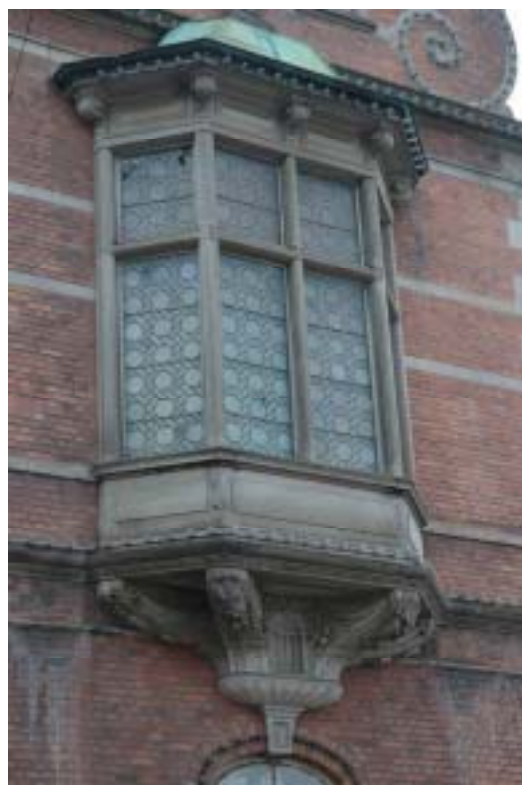
Den Nederlandske Renæssance, gav sig som bekendt udtryk i Danmark med kombinationen af røde mursten og sandsten, kobberspir og skifer. Sandstensdekorationerne på Kunstindustribygningen markerer sig dels som vandrette gesimser og bånd, dels som vindues- og dørindfatninger, dels som 'vælske' gavlafslutninger, og dels som de meget markante elementer på hovedfacaden mod Rådhuspladsen: Det søjleomkransede galleri på 1. sal og de to karnapper, ligeledes ud for første salen.

Håndværksmæssigt skulle Kunstindustrimuseet i sagens natur fra starten markere sig i den absolutte 'superliga'. Stort set alle andre nyrenæssance-bygninger er udført med de markante sandstensdekorationer i tidens nye og moderne materiale: Portland cement. Men ikke her. Alt er udført i ægte, håndhugget sandsten, hvilket er en håndværksmæssig bedrift, der eksempelvis slet ikke kunne lade sig gøre at eftergøre, hverken økonomisk eller håndværksmæssig/teknisk i dag. Også det smukke kobberarbejde på spiret og hovedfacadens karnapper og kviste er udført i en fornem håndværksmæssig standard.
